COMUNE DI LOANO
PROVINCIA DI SAVONA

STUDIO DI FATTIBILITA' TECNICO-ECONOMICA PER
RIQUALIFICAZIONE DEL PARCO ROCCA

RELAZIONE TECNICO-ILLUSTRATIVA

9 SETTEMBRE 2023 - REV 01

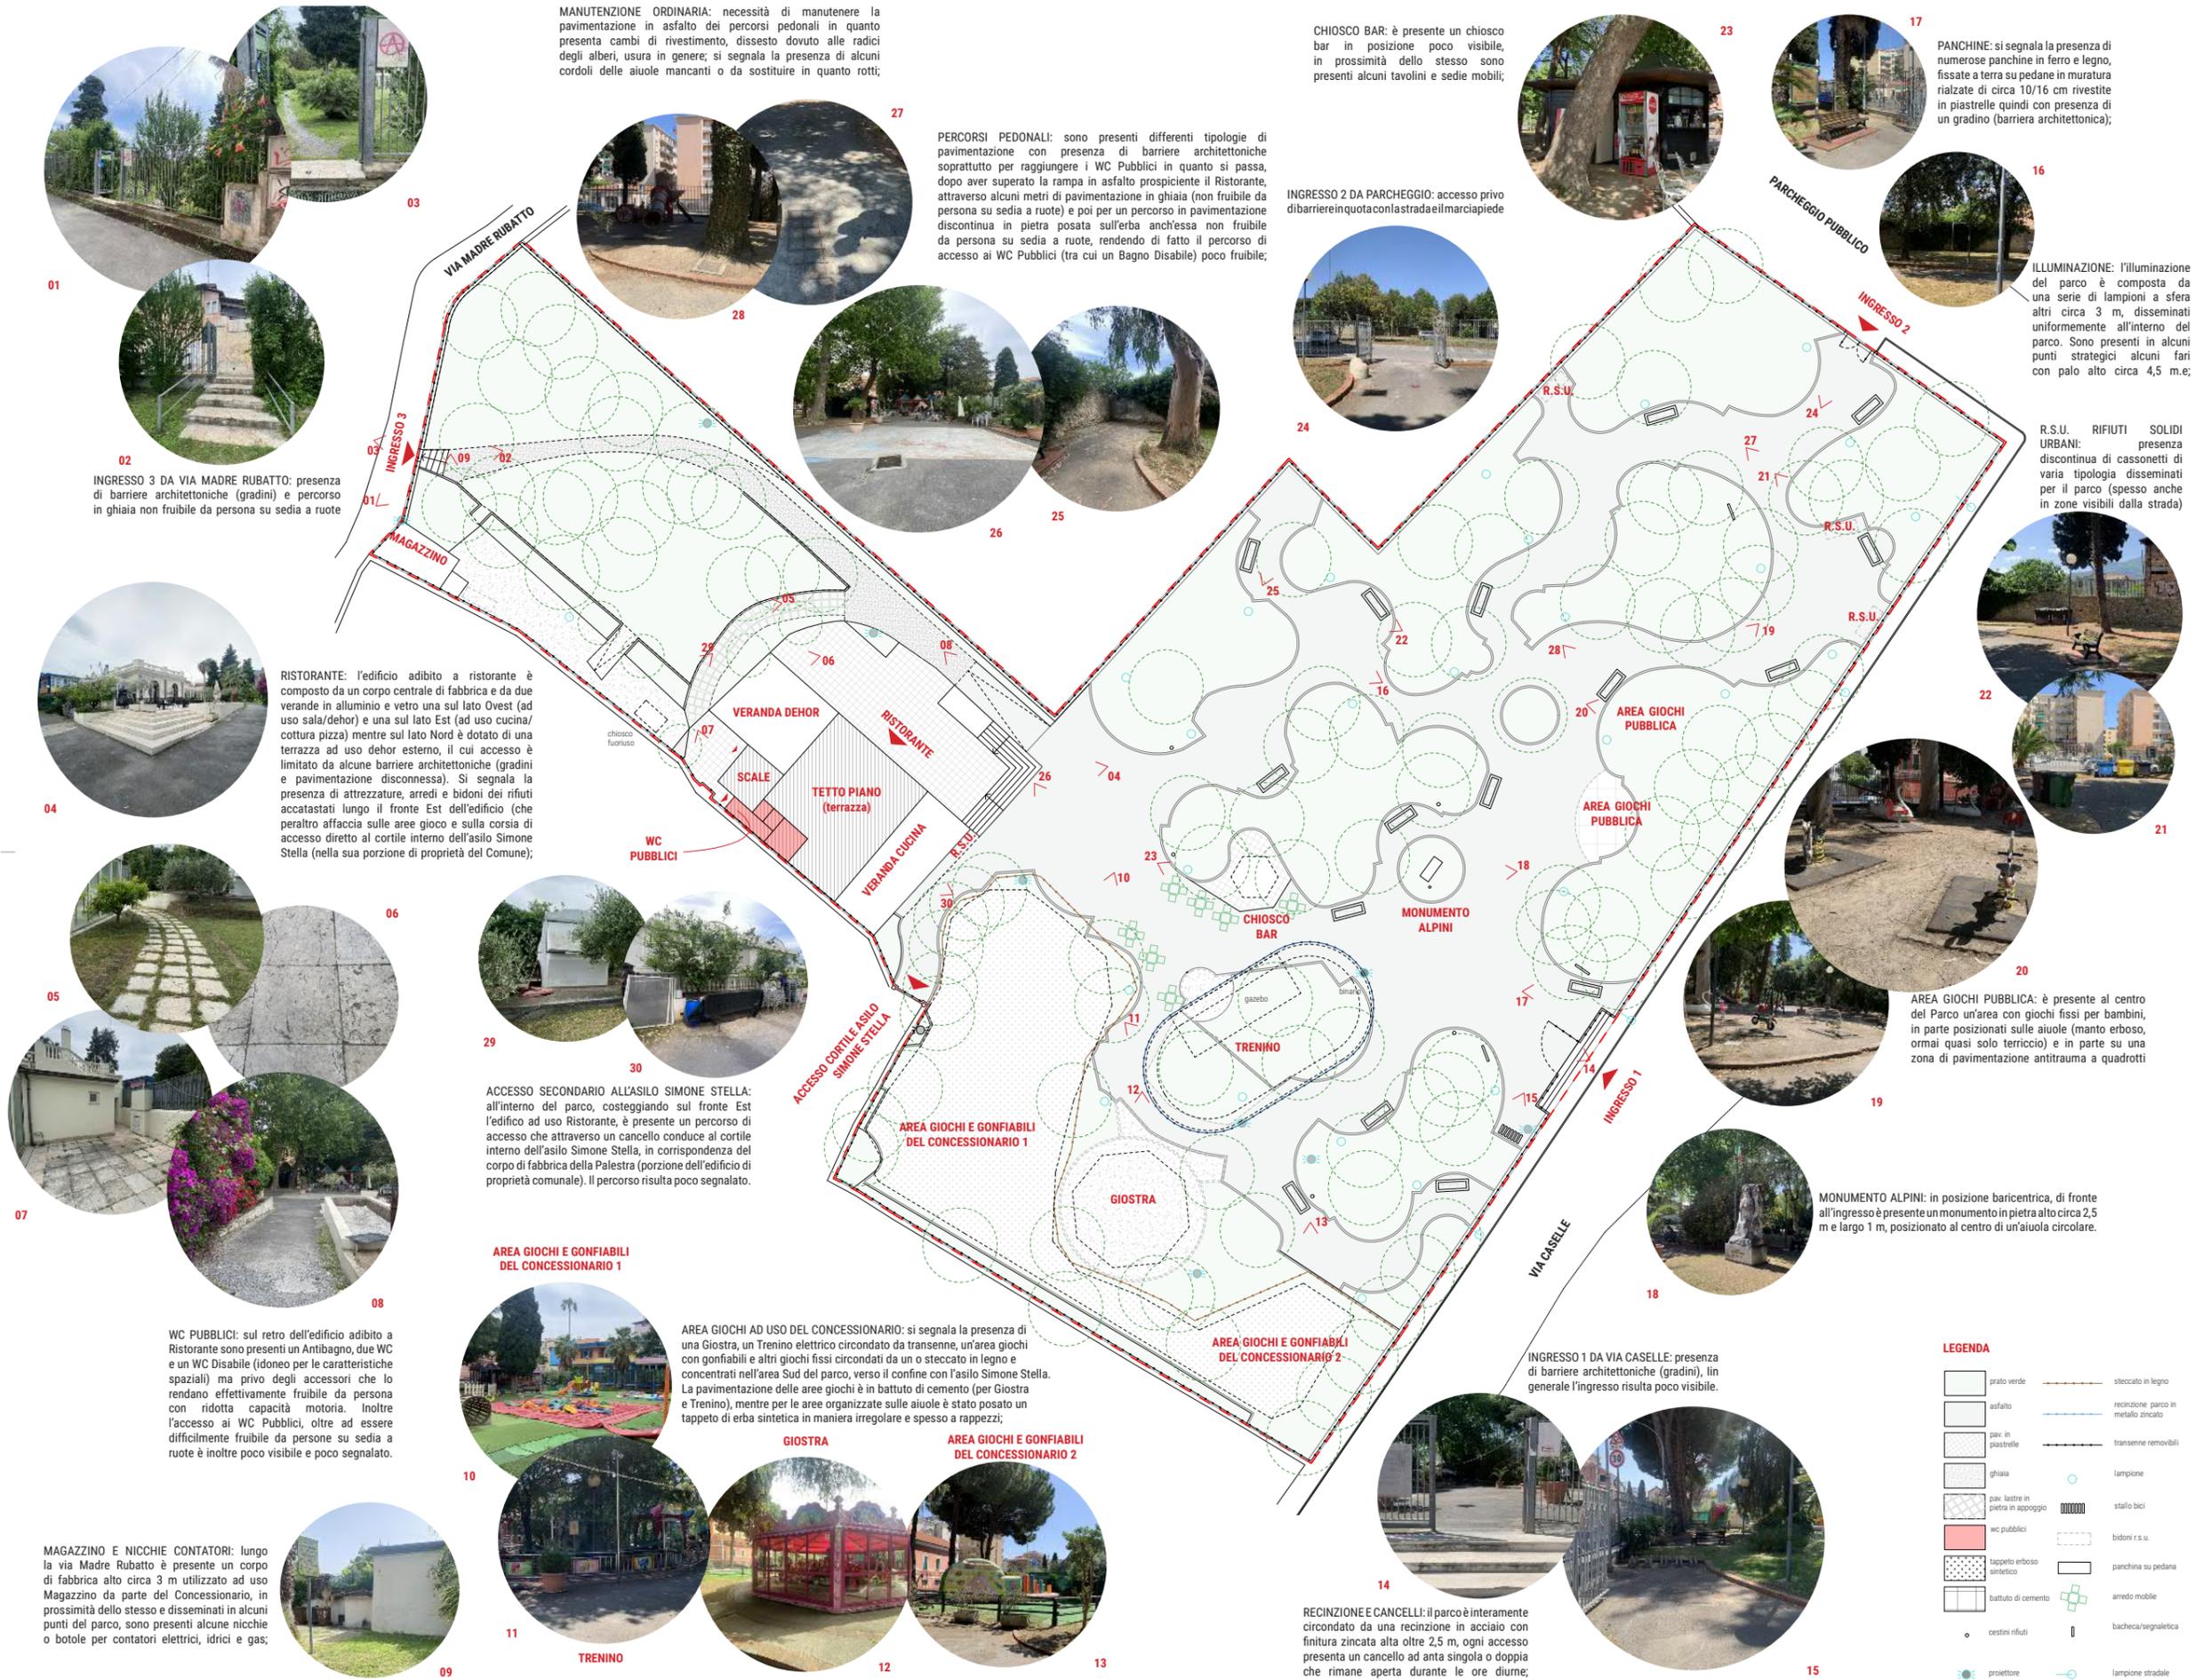
MANUTENZIONE ORDINARIA: necessità di mantenere la pavimentazione in asfalto dei percorsi pedonali in quanto presenta cambi di rivestimento, dissesto dovuto alle radici degli alberi, usura in genere; si segnala la presenza di alcuni cordoli delle aiuole mancanti o da sostituire in quanto rotti;

PERCORSI PEDONALI: sono presenti differenti tipologie di pavimentazione con presenza di barriere architettoniche soprattutto per raggiungere i WC Pubblici in quanto si passa, dopo aver superato la rampa in asfalto prospiciente il Ristorante, attraverso alcuni metri di pavimentazione in ghiaia (non fruibile da persona su sedia a ruote) e poi per un percorso in pavimentazione discontinua in pietra posata sull'erba anch'essa non fruibile da persona su sedia a ruote, rendendo di fatto il percorso di accesso ai WC Pubblici (tra cui un Bagno Disabile) poco fruibile;

PANCHINE: si segnala la presenza di numerose panchine in ferro e legno, fissate a terra su pedane in muratura rialzate di circa 10/16 cm rivestite in piastrelle quindi con presenza di un gradino (barriera architettonica);

R.S.U. RIFIUTI SOLIDI URBANI: presenza discontinua di cassonetti di varia tipologia disseminati per il parco (spesso anche in zone visibili dalla strada)

AREA GIOCHI PUBBLICA: è presente al centro del Parco un'area con giochi fissi per bambini, in parte posizionati sulle aiuole (manto erboso, ormai quasi solo terriccio) e in parte su una zona di pavimentazione antitrauma a quadretti

INGRESSO 1 DA VIA CASELLE: presenza di barriere architettoniche (gradini), in generale l'ingresso risulta poco visibile.

AREA GIOCHI AD USO DEL CONCESSIONARIO: si segnala la presenza di una Giostra, un Trenino elettrico circondato da transenne, un'area giochi con gonfiabili e altri giochi fissi circondati da un o steccato in legno e concentrati nell'area Sud del parco, verso il confine con l'asilo Simone Stella. La pavimentazione delle aree giochi è in battuto di cemento (per Giostra e Trenino), mentre per le aree organizzate sulle aiuole è stato posato un tappeto di erba sintetica in maniera irregolare e spesso a rappezzi;

WC PUBBLICI: sul retro dell'edificio adibito a Ristorante sono presenti un Antibagno, due WC e un WC Disabile (idoneo per le caratteristiche spaziali) ma privo degli accessori che lo rendono effettivamente fruibile da persona con ridotta capacità motoria. Inoltre l'accesso ai WC Pubblici, oltre ad essere difficilmente fruibile da persone su sedia a ruote è inoltre poco visibile e poco segnalato.

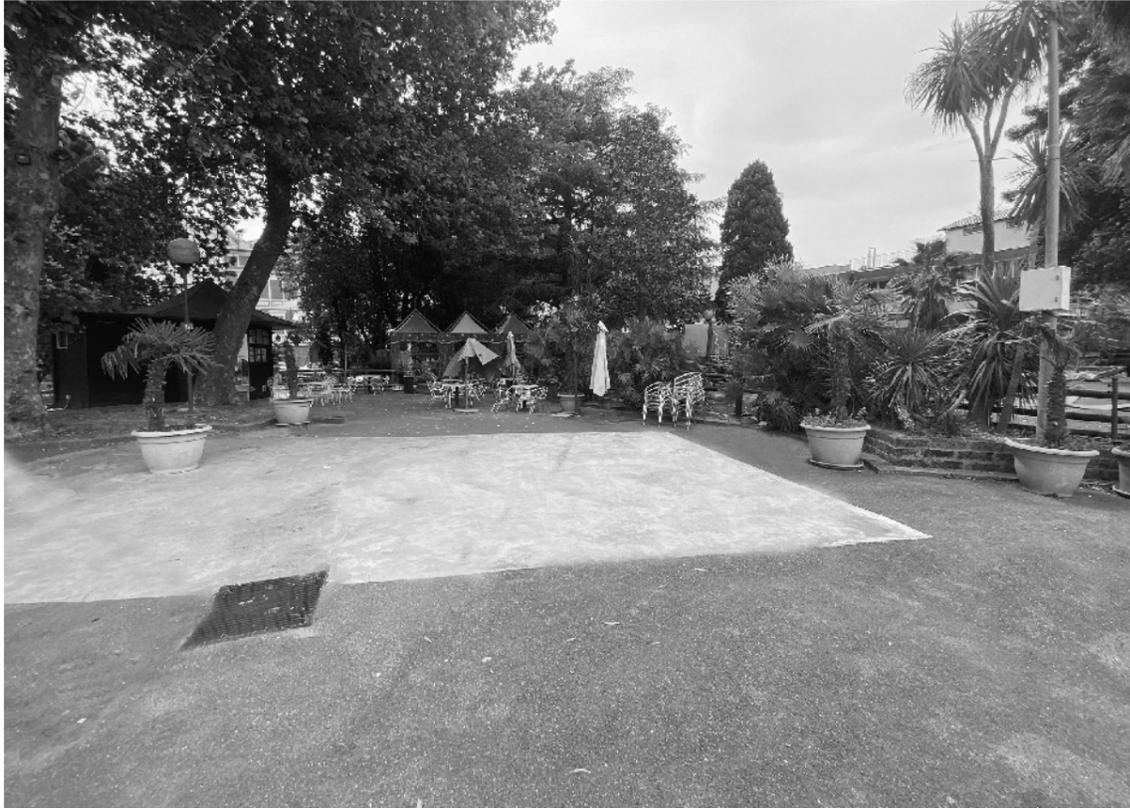
Manutenzione ordinaria: si evidenzia la necessità puntuale di mantenere la pavimentazione in asfalto dei percorsi pedonali in quanto presenta cambi di rivestimento, dissesto dovuto alle radici degli alberi, usura in genere; si segnala inoltre che alcuni cordoli delle aiuole sono mancanti o da sostituire in quanto danneggiati.

Pavimentazione pedonale - STATO DI FATTO

a creare zone con funzioni differenti per i diversi spazi, solo con l'uso della grafica e dei cambi di colore. Anzitutto dovrà essere previsto un intervento di manutenzione ordinaria (parziali ripristini della pavimentazione in asfalto e la sostituzione di alcuni cordoli delle aiuole mancanti o danneggiati). Successivamente si dovrà prevedere un intervento "leggero" di riqualificazione (anche in considerazione della sua estensione in superficie pari a quasi 1.900 mq) della pavimentazione in asfalto dei camminamenti pedonali nell'ottica non solo di riqualificare lo spazio pubblico e renderlo più utile e piacevole per chi lo usa.

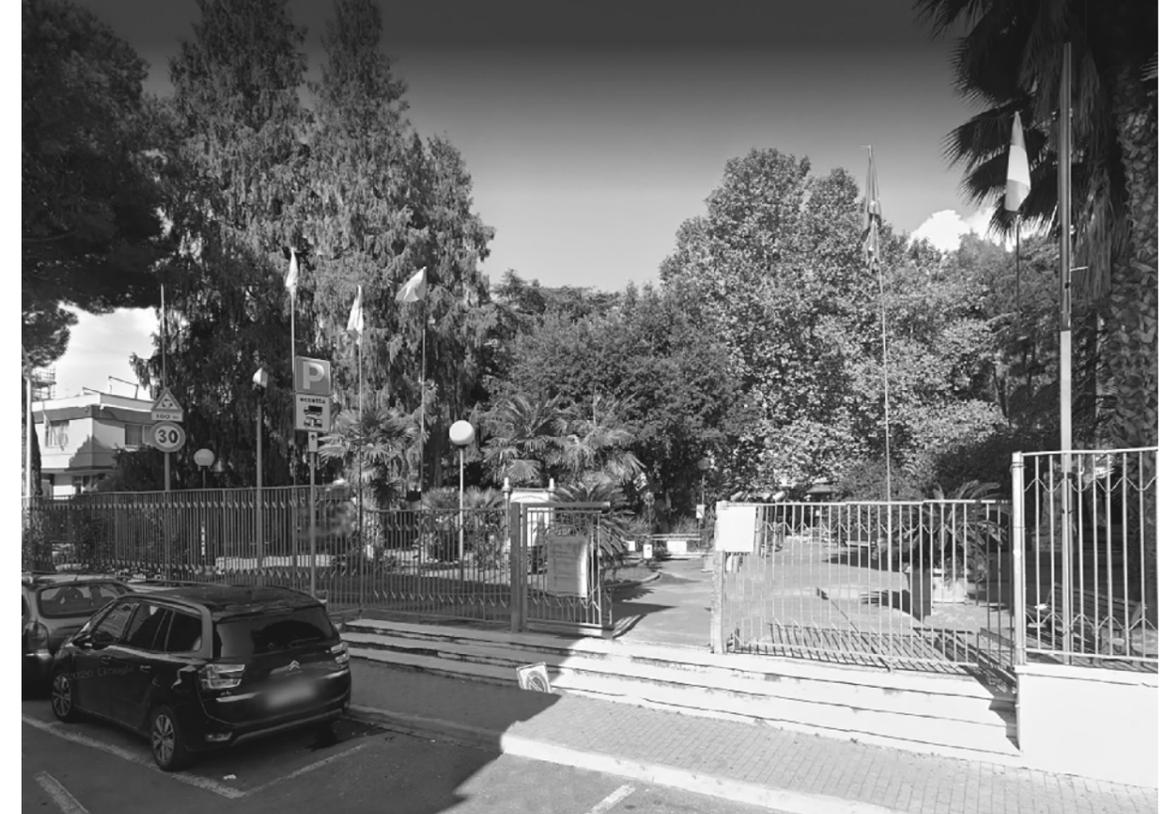
Accesso principale da Via Caselle: si evidenzia la presenza di barriere architettoniche (n. 3 gradini a salire) e della scarsa visibilità dell'accesso al parco con segnaletica/ insegna non adeguata;

Accesso principale da Via Caselle - STATO DI FATTO

Accesso principale da Via Caselle: dovrà essere previsto un intervento di abbattimento barriere architettoniche attraverso la demolizione dei gradini esistenti e la realizzazione di una rampa a norma (pendenza non superiore all'8%) incassata nello spazio oggi occupato dai gradini con pianerottolo di sbarco di dimensioni minima 1,5x1,5 m alla base e all'arrivo. Il marciapiede, rialzato di 15 cm rispetto alla strada, è accessibile senza barriere dall'attraversamento pedonale prospiciente l'asilo Simone Stella. Sarà inoltre necessario adeguare la recinzione e il cancello esistente al nuovo percorso di accesso. Contestualmente sarà realizzato un portale con una nuova insegna per evidenziare l'accesso principale al parco.

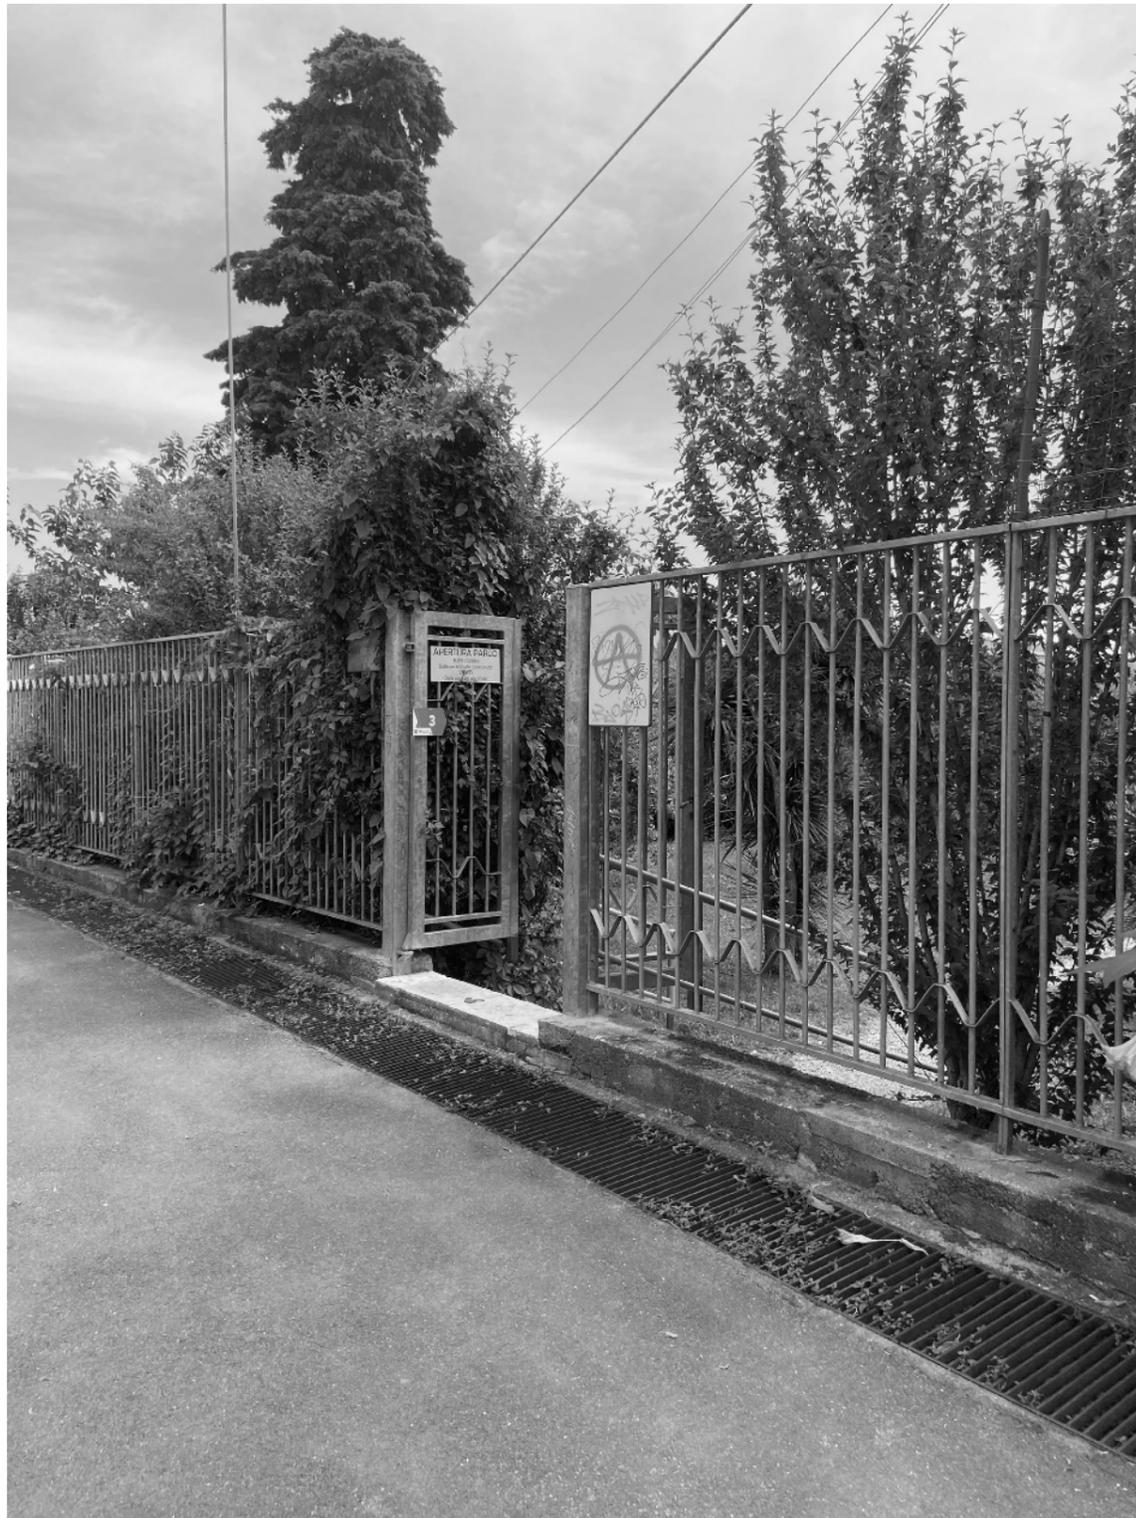
Accesso secondario da Via Madre Rubatto: si evidenzia la presenza di barriere architettoniche (n. 3 gradini a scendere), con segnaletica/insegna non adeguata e camminamento rivestito in ghiaia non fruibile da persona su sedia a ruote;

Accesso secondario da Via Madre Rubatto - STATO DI FATTO

Accesso secondario da Via Madre Rubatto: sarà realizzato un portale con una nuova insegna per evidenziare l'accesso principale al parco.

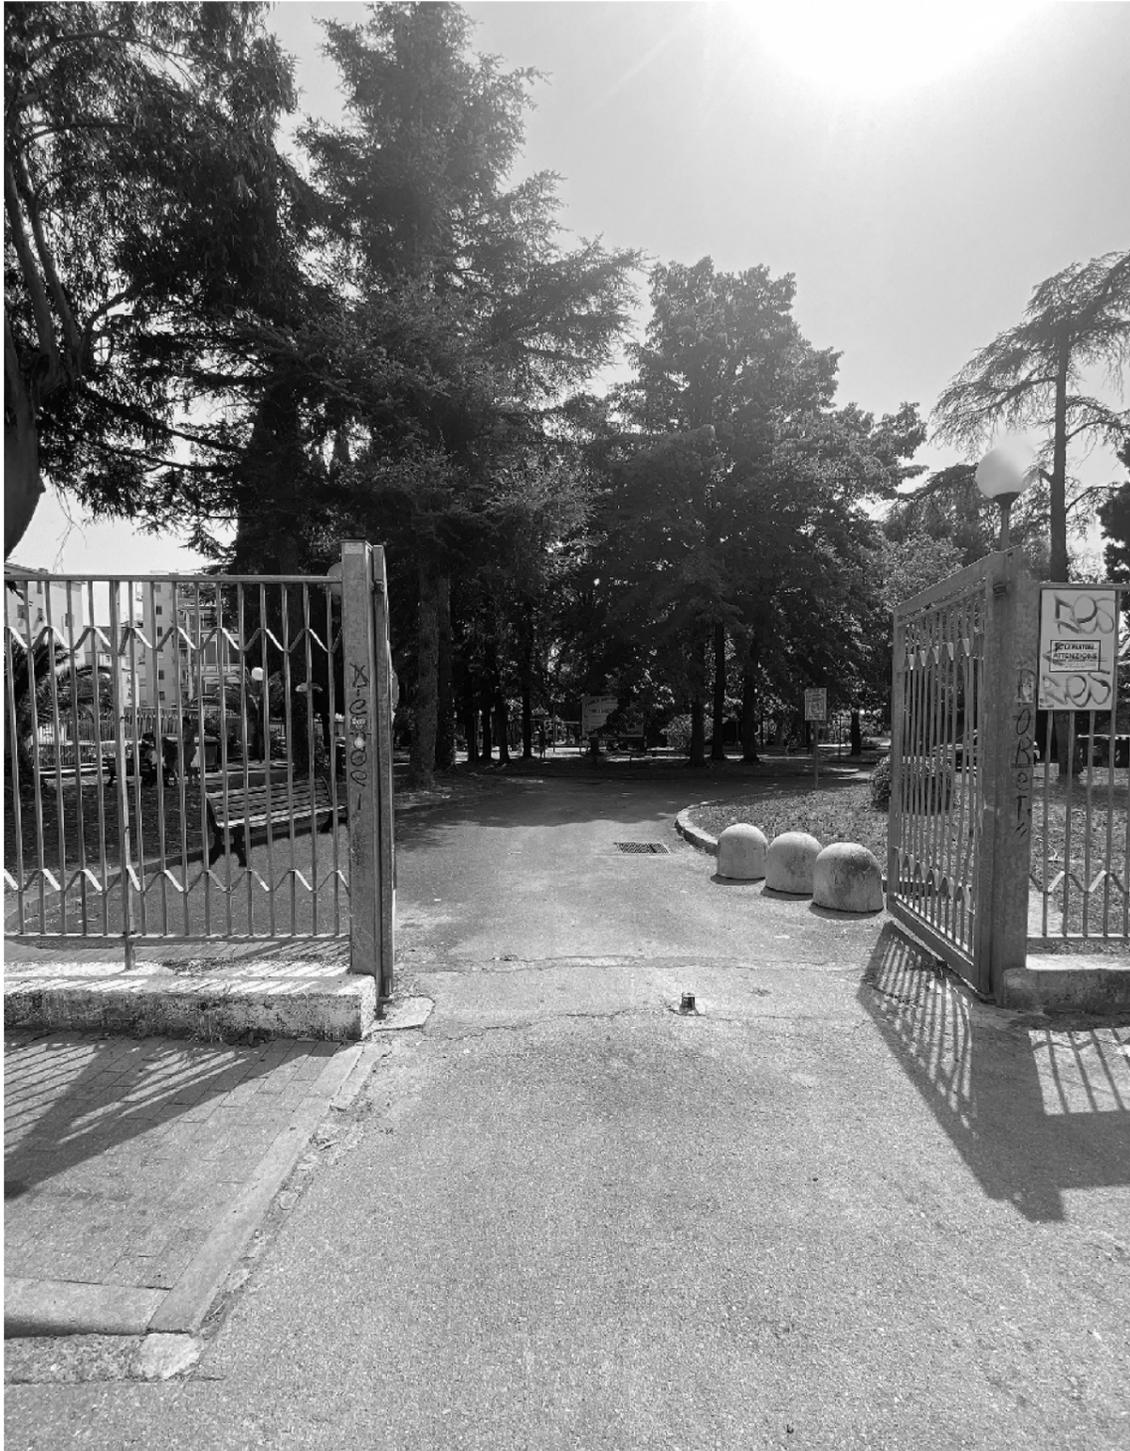
Accesso secondario da Parcheggio pubblico: l'accesso risulta privo di barriere e in quota con la strada e il marciapiede; tuttavia, è assente qualsiasi tipo di segnaletica/insegna;

Accesso secondario dal Parcheggio Pubblico - STATO DI FATTO

Accesso secondario da Parcheggio pubblico: l'accesso è ad oggi privo di barriere in quota con la strada, pertanto non necessita di adeguamento, si prevede tuttavia di realizzare il portale in analogia agli altri due accessi.

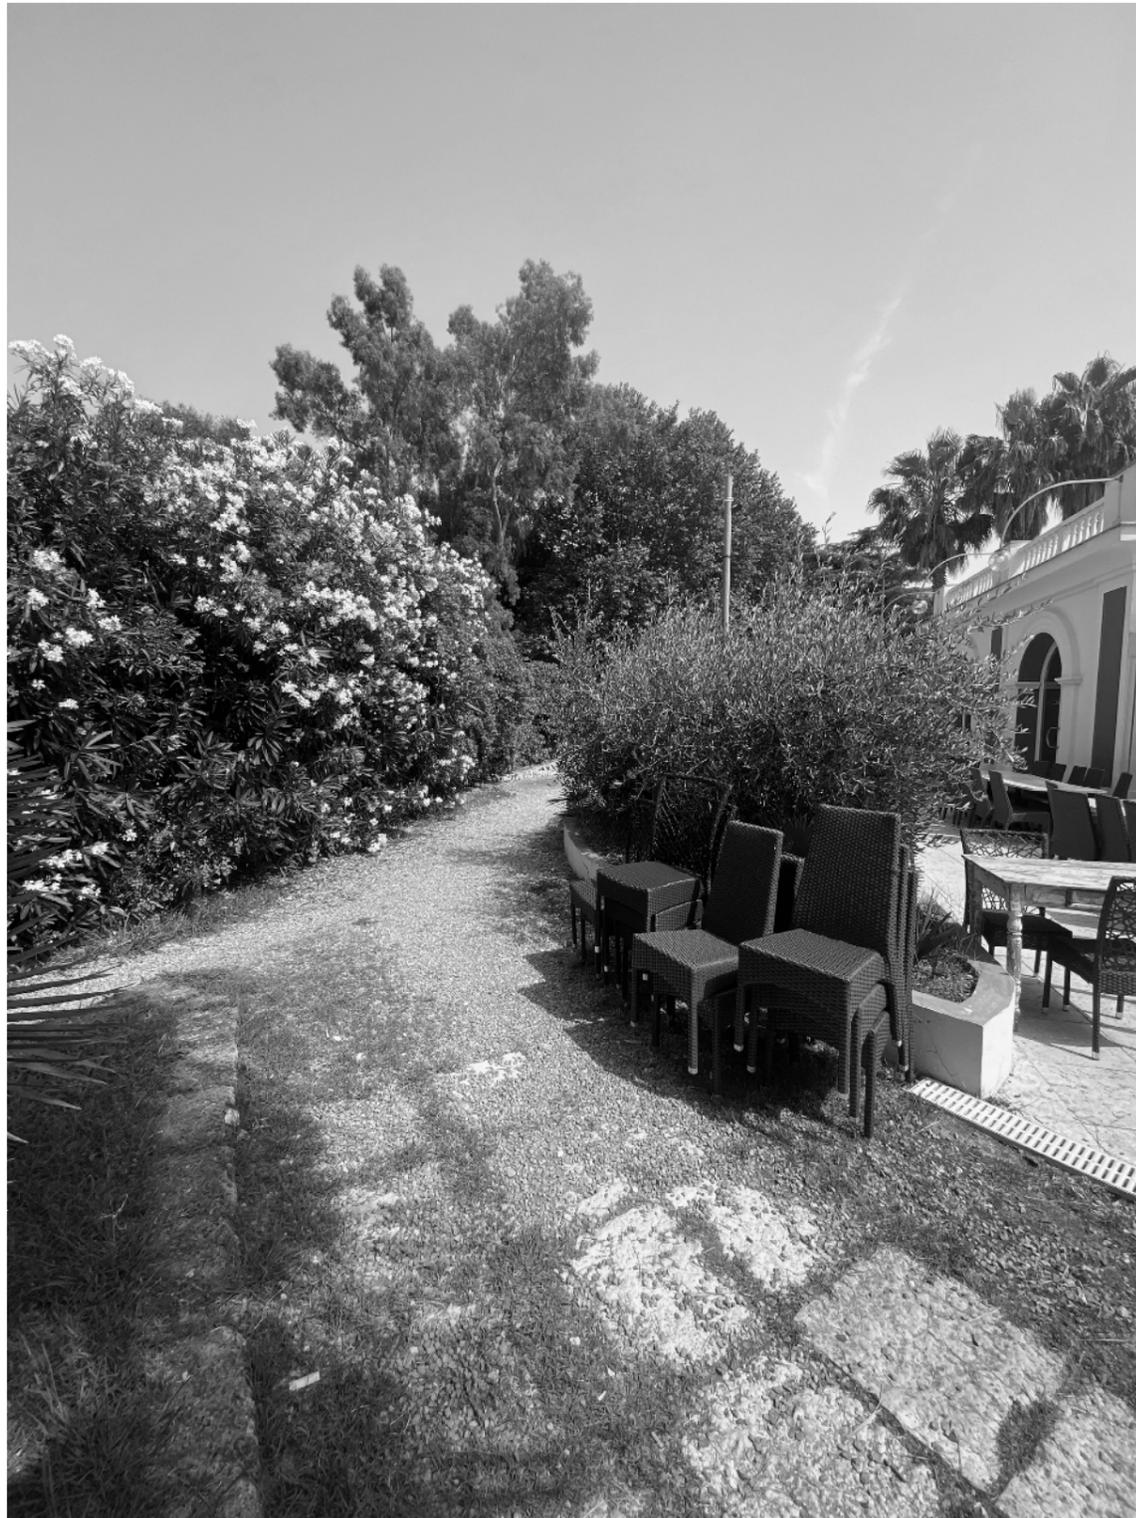
Particolare pavimentazione - STATO DI FATTO

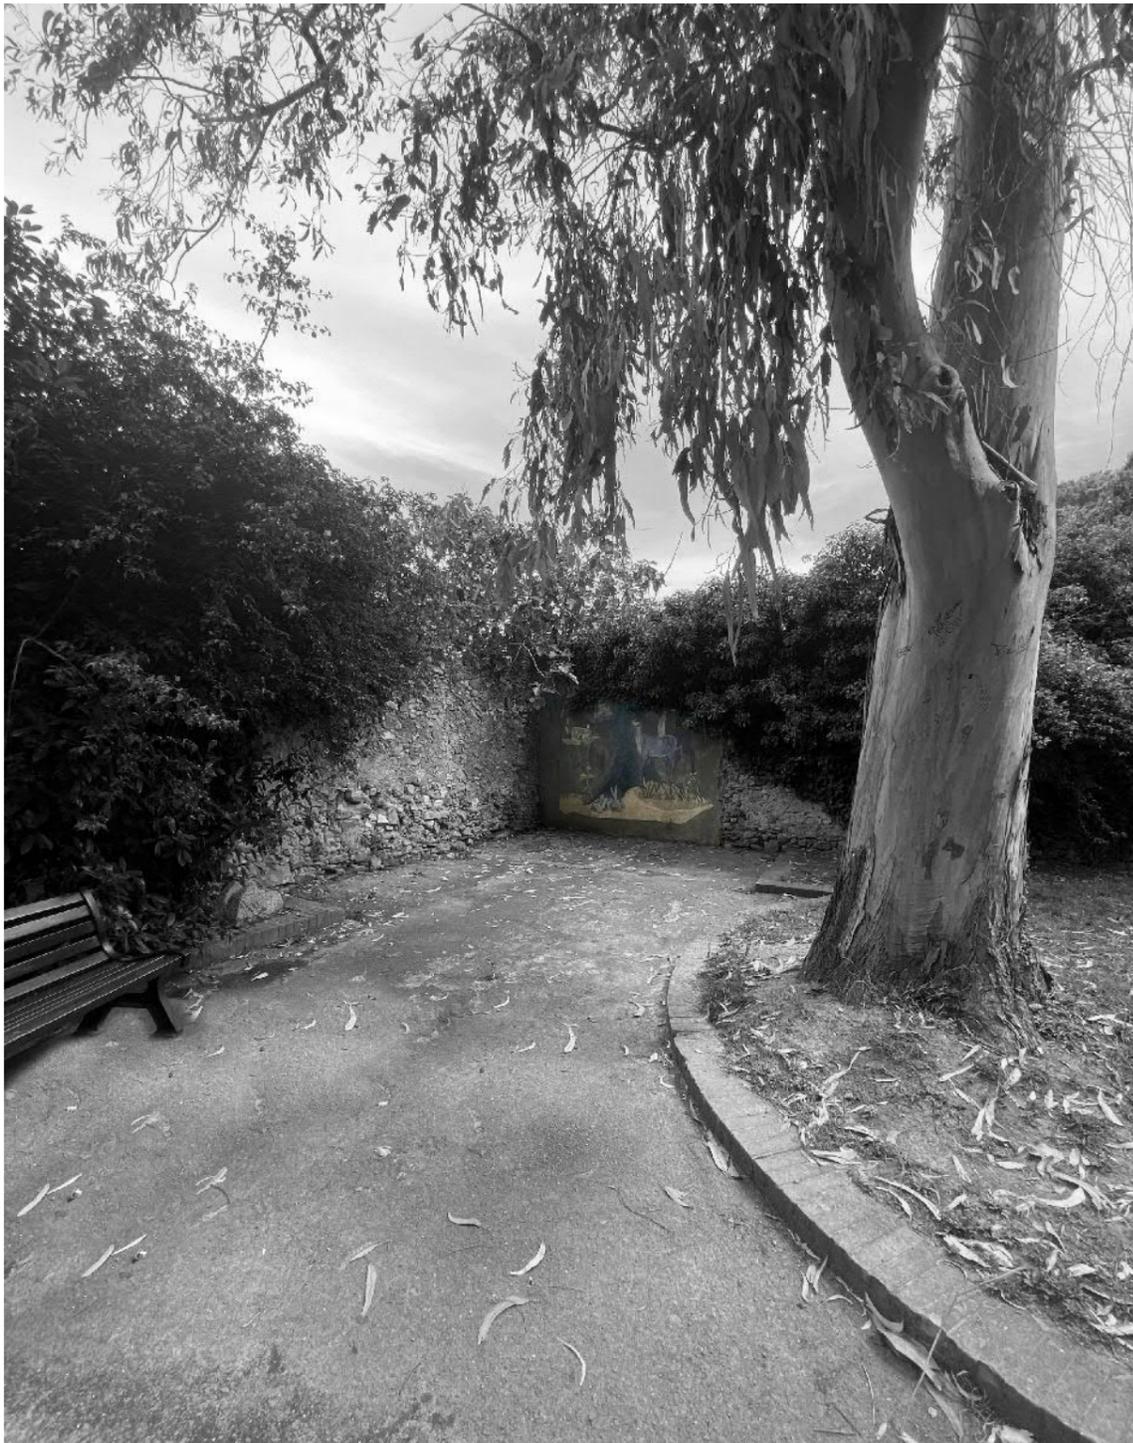
Materiali di pavimentazione: all'interno del parco sono presenti differenti tipologie di pavimentazione (asfalto, battuto di cemento, ghiaia, lastre di pietra) che si alternano senza una logica precisa, rendendo inoltre l'accessibilità da persone diversamente abili difficoltosa. Si evidenzia tale difficoltà soprattutto per raggiungere i Servizi Igienici Pubblici e l'accesso/uscita verso via Madre Rubatto. I locali igienici ad uso pubblico si raggiungono dopo aver costeggiato l'edificio Ristorante attraverso il camminamento pedonale in asfalto che conduce tramite a una rampa fino ad un tratto di pavimentazione in ghiaia (non fruibile da persona su sedia a ruote) e successivamente un secondo tratto di pavimentazione discontinua (difficilmente fruibile da persona su sedia a ruote) realizzata in lastre di pietra posata su fondo erboso. Ciò rende di fatto il percorso di accesso ai Servizi Igienici Pubblici (tra cui un Bagno Disabile) poco fruibile;

Particolare percorsi pedonali - STATO DI FATTO

Sistemazione dei percorsi pedonali (superamento barriere): al fine di realizzare il superamento delle barriere architettoniche dovrà essere prevista la sostituzione della pavimentazione nella porzione di collegamento tra la rampa esistente (prospiciente al ristorante) e la nuova rampa in arrivo da via Madre Rubatto utilizzando in parte il materiale già presente, costituito da quadrotte di pietra, che dovranno essere rimosse, accantonate e riposate – con una modesta integrazione di materiale analogo – senza fughe. In questo modo sarà possibile raggiungere senza barriere sia i Servizi Igienici Pubblici sia la terrazza del Ristorante e quindi anche il suo interno.
